**Umbau des Freibades Dinslaken-Hiesfeld:
Zusammenfassende Beurteilung der
Baugrundverhältnisse**

Auftraggeber: Dinslakener Bäder GmbH

Projekt-Nr.: i 2643-5

Dinslaken 26.02.19

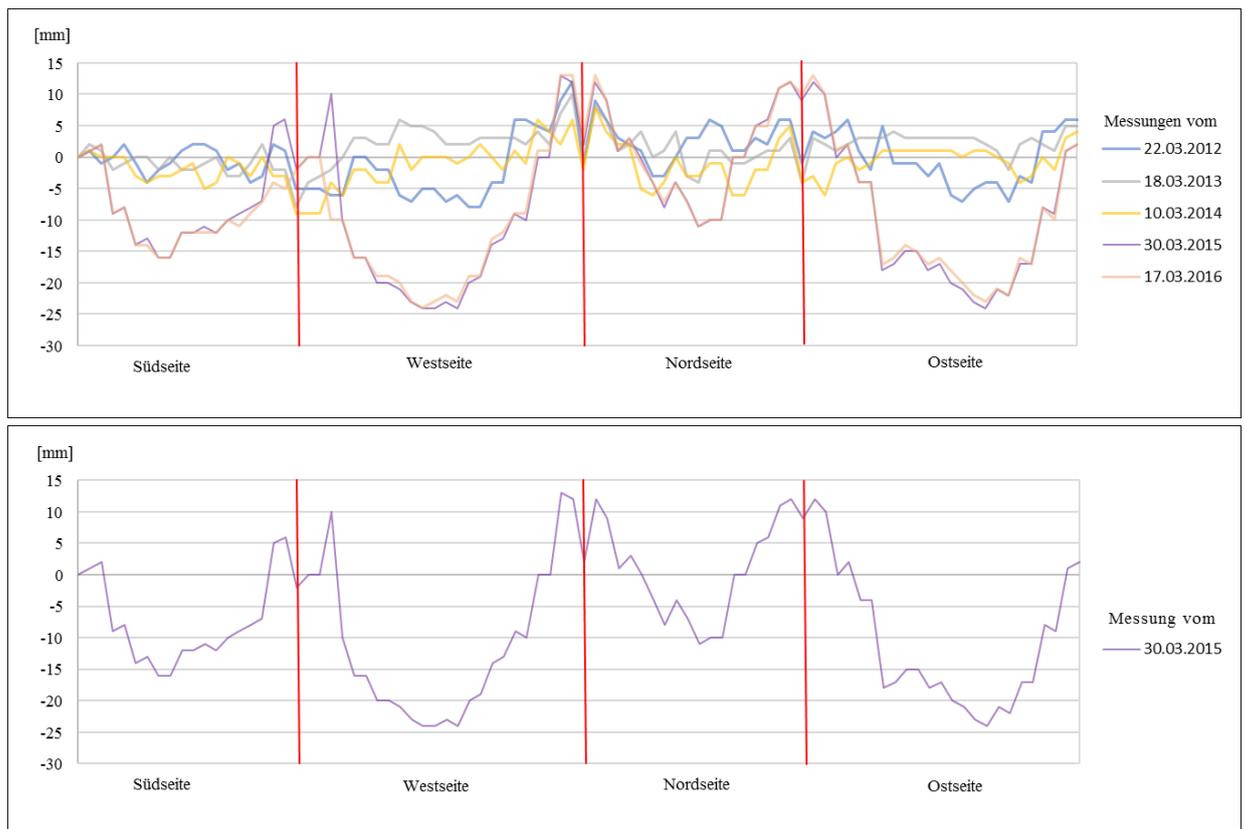
Abb. 1: Höhenänderungen im Bereich des vorhandenen Beckens von 2012 bis 2106

Demnach haben sich, wie insbesondere die Messung vom 30.03.2015 zeigt, die stärksten Hebungen im Nordwesten und Nordosten des Beckens eingestellt. Die größten Senkungen sind an der West- und der Ostseite des mittleren Abschnitts bestimmt worden, während die Höhenänderungen im Süden vergleichsweise geringe Schwankungen wiedergeben.

Es wird davon ausgegangen, dass diese Vorgänge durch Grundwasserstandsänderungen hervorgerufen werden, die sich u. a. auf das ursprüngliche Becken auswirken. Da es Risse aufweist, kann das Grundwasser bis zur Sohle des vorhandenen Beckens aufsteigen.

Der ursprüngliche Bestand weist zwar im mittleren nördlichen Abschnitt eine größte Tiefe auf, doch steigt seine Sohle von dort nach Nordwesten und Nordosten zu den Rändern an. Dementspre-

chend besitzt die Tragschicht in diesen Abschnitten unter dem vorhandenen Becken lediglich eine Stärke von rd. 0,3 m, die das Büro Geokom im Jahr 2018 erbohrt hat. Die Tragschichtauflast wirkt daher dem Auftrieb nur begrenzt entgegen. Zudem schließen sich im Norden an das vorhandene Becken die angesprochenen, unterirdischen Bauteile an, die selbst unter Auftrieb stehen. Ihnen lagert im Norden der Beckenkopf auf, so dass er auf die Hebungen der tieferen Bauteile reagiert. Sie rufen wiederum im mittleren Bereich eine Durchbiegung der Beckensohle hervor, die nach Süden abnimmt. Um diese Einschätzung zu überprüfen, sind Lastangaben zu den Beckensohlen und den unterirdischen Bauteilen erforderlich.

In Planungsbesprechungen sind zwischenzeitlich Sondergründungsmaßnahmen oder ein Aufbruch der Bodenplatte des vorhandenen Beckens diskutiert worden. Hierfür ist jedoch u. a. eine Grundwasserabsenkung mit den bereits angesprochenen Auswirkungen auf die vorhandene Bebauung verbunden (s. Abschn. 7.1). Daher sind die Verfüllung und die Oberflächenbefestigung des vorhandenen Beckens so zu bemessen, dass zukünftig ein Auftrieb ausgeschlossen werden kann. Aufgrund der angesprochenen Setzungen sind Nachbesserungen einzuplanen. Zudem müssen Niederschlagswässer, die in die Beckenverfüllung versickern, gefasst und abgeleitet werden.
