Bodenuntersuchung im Bereich des Schwimmbeckens des Freibades Dinslaken-Hiesfeld

Auftraggeber: Dinslakener Bäder GmbH

Projekt-Nr.: i 2040

Dinslaken 16.02.15

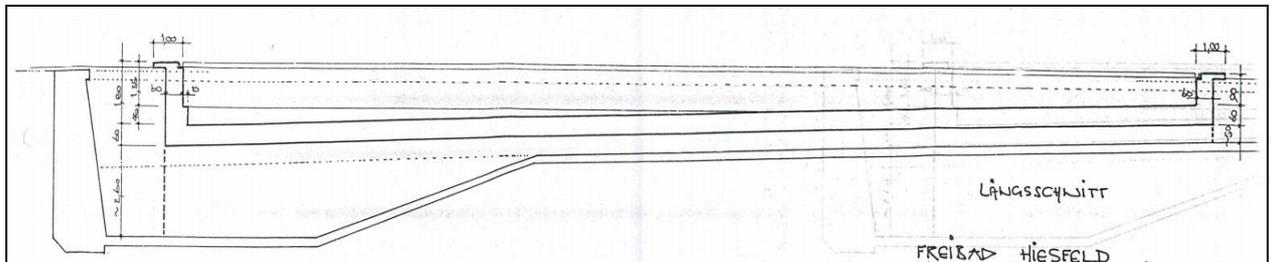
Abb. 1: unmaßstäblicher Nord-Süd-Schnitt des alten und des neuen Beckens

Im Bereich des Schwimmbeckens sind in der Vergangenheit Höhenänderungen aufgetreten, so dass dort der Beckenrand aus Edelstahl jährlich neu zu justieren ist. Um diese Bewegungen zu beurteilen, ist zu berücksichtigen, dass das vorhandene Becken im Jahr 1982 über einer kiesigen Tragschicht in den ursprünglichen, von Rissen durchsetzten Bestand eingebaut worden ist. Dessen Sohle fällt entsprechend Abbildung 1 von Süden nach Norden ab. Dort ist das Becken in West-Ost-Richtung konvex ausgebildet, so dass die größte Tiefe in der Beckenmitte erreicht wird (Abb. 2).

Demzufolge dürften die erbohrten Auffüllungen den Arbeitsraumverfüllungen des alten Beckens entsprechen. Es befindet sich großflächig über den humosen Gesteinen und Torfen, die gering tragfähig und sehr setzungsempfindlich ausfallen. Ihre Basis liegt an den Ansatzpunkten RKS 1b bis RKS 4b zwischen 27,25 und 27,7 m ü. NHN. Darüber hinaus ist aufgrund der Sondierungen, die westlich des Beckens im Bereich des Neubaus abgeteuft wurden (s. Abschn. 4), nicht auszuschließen, dass die organischen Böden bis in größere Tiefen bzw. bis in ein niedrigstes, erbohrtes Niveau von 25,55 m ü. NN anstehen und demnach auch unter dem niedrigsten Sohlniveau von 25,8 m ü. NHN im Norden auftreten. Da diese Gesteine als Einschaltungen in wechselnden Tiefen einsetzen, liegen ihre Oberkanten teilweise deutlich tiefer als die ursprüngliche Ausschachtungssohle. Daher wird davon ausgegangen, dass die organischen Böden nicht vollständig ausgeschachtet worden sind. Zur Tiefe folgen nichtbindigen Terrassensande, die unter der Gründung eine mitteldichte bis dichte Lagerung aufweisen.

Im November 2003 befand sich ein Grundwasserstand von 28,3 m ü. NN lediglich wenige dm über der alten Beckensohle im Süden. Zwar liegen keine aussagekräftigen Daten über Grundwasserstandsschwankungen vor, doch ist davon auszugehen, dass niedrige Grundwasserstände in der Vergangenheit tiefer als zumindest der südliche Beckenabschnitt lagen. Unter solchen Verhältnissen können die organischen Böden trockenfallen und aufgrund des Wasserverlusts schrumpfen, so dass sich hierdurch Setzungen einstellen, die sich auf die Gründung auswirken. Da das alte Becken unterschiedliche Tiefen besitzt und die organischen Gesteine vor allem im südlichen Teil unter der Sohle verblieben sind, dürften sich zudem Setzungsdifferenzen eingestellt haben.

Es ist nicht auszuschließen, dass sich die Risse des alten Beckens im Laufe der Zeit durch die angesprochenen Setzungen und Setzungsdifferenzen vergrößert und an Zahl zugenommen haben. Hierdurch wird die Lastverteilung geändert, so dass sich wiederum neue Setzungen einstellen und die Bewegungen womöglich nicht zu einem Abschluss kommen.

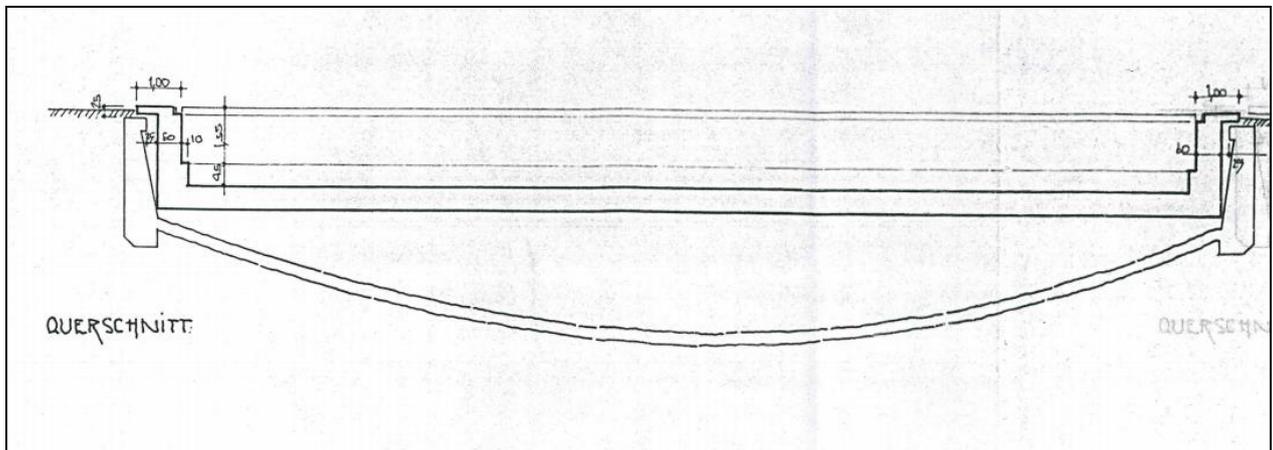
Abb. 2: unmaßstäblicher West-Ost-Schnitt durch den nördlichen Abschnitt des alten und des neuen Beckens

Zu den Beckensohlhöhen des Freibads liegen keine absoluten Angaben vor. Daher werden die vorliegenden Tiefen überschlägig auf eine Höhe von rd. 31,1 m ü. NHN bezogen. Hieraus ergeben sich die folgenden abgeschätzten Sohlhöhen:

Norden: 2,8 - 5,3 m u. GOK = 25,8 – 28,3 m ü. NHN

Norden: 2,4 m u. GOK = 28,7 m ü. NHN

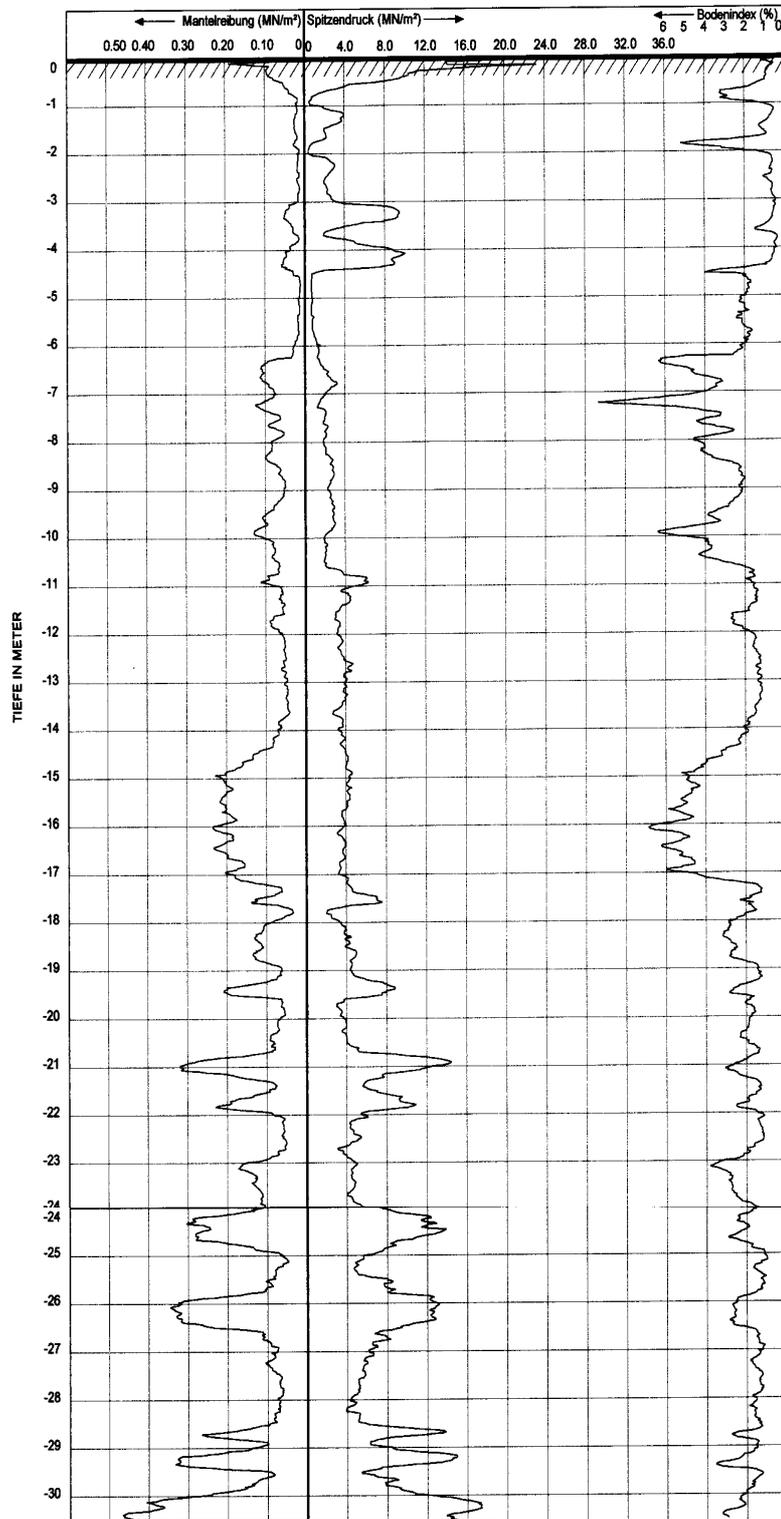
BAUGRUND · WASSERWIRTSCHAFT Februar 2015		Anlage 4	
Drucksondierung CPT 1			
Maßnahme:		Bodenuntersuchung im Freibad Dinslaken-Hiesfeld	
Auftraggeber:		Dinslakener Bäder GmbH	
Maßstab: -		Proj.-Nr.: i 2040

Drucksondierung CPT 1, die im Jahr 2003 im Südwesten des Freibads angesetzt wurde, ist der Baugrund bis in Tiefen von mehr als 28 m unter Gelände nur gering verdichtet, so dass Pfähle entweder sehr große Längen erhalten müssten oder nur geringe Lasten aufnehmen könnten.

Vor diesem Hintergrund werden Stopfsäulen empfohlen, durch die ein flächig verbesserter Baugrund geschaffen wird und die bereits für den südwestlich des Beckens gelegenen Neubau realisiert wurden. Hierbei sind aufgrund der geringen undrännierten Scherfestigkeit c_u der organischen Böden mit Werten zwischen 5 und 15 kN/m² Betonstopfsäulen hergestellt worden. Im Bodengutachten des unterzeichnenden Büros aus dem Jahr 2004 wurde empfohlen, die Säulen des Neubaus bis in die bindigen, zumindest steifen Lintfort Schichten bzw. bis in ein Niveau von 21,7 m ü. NN zu führen.
