Dr. Torsten Böcke
Dipl.-Geologe

BV Freibad Hiesfeld
-Zukünftige Nutzung des bestehenden Beckens

26.09.2018
Proj. i 2643-2

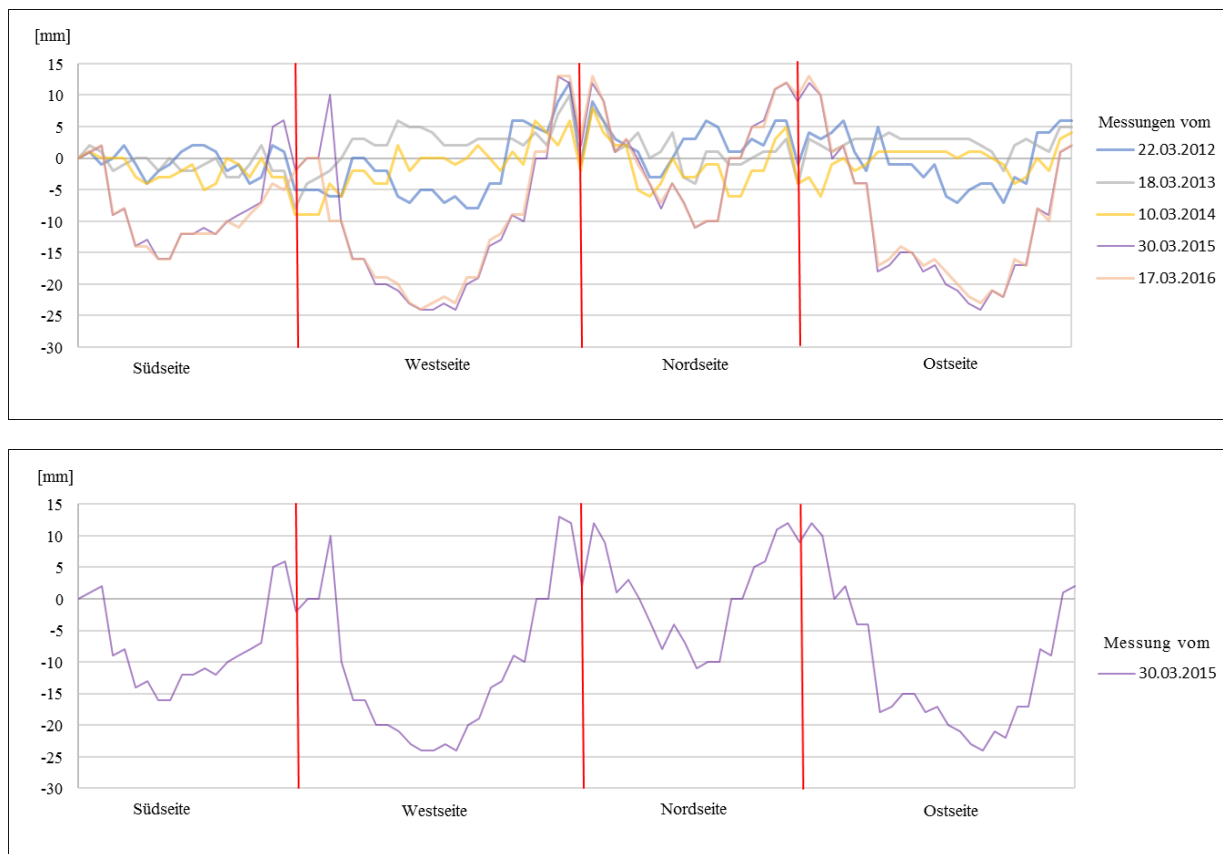
Abb. 1: Höhenänderungen im Bereich des vorhandenen Beckens von 2012 bis 2106

Demnach haben sich die stärksten Hebungen im Nordwesten und Nordosten des Beckens eingestellt. Die größten Senkungen sind an der West- und der Ostseite ermittelt worden, während die Höhenänderungen im Süden vergleichsweise geringe Schwankungen wiedergeben.

Es wird davon ausgegangen, dass diese Vorgänge durch Grundwasserstandsschwankungen hervorgerufen werden, die sich u. a. auf das ursprüngliche Becken auswirken. Da es Risse aufweist, kann das Grundwasser zudem bis zur Sohle des vorhandenen Beckens aufsteigen.

Der ursprüngliche Bestand weist zwar im mittleren, nördlichen Abschnitt eine größte Tiefe auf, doch steigt seine Sohle von dort nach Nordwesten und Nordosten an. Dementsprechend weist die Tragschicht in diesen Abschnitten unter dem neuen Becken lediglich eine Stärke von 0,32 m auf, die das Büro Geokom im Jahr 2018 erbohrt hat (Stellungnahme vom 18.06.18, Proj. a 138/18). Zudem schließen sich im Norden an das vorhandene Becken die angesprochenen, unterirdischen Bauteile an, die selbst unter Auftrieb stehen. Dort lagert der Beckenkopf der Decke dieser Bauteile auf, so dass sich deren Hebungen auf das vorhandene Becken auswirken. Da dessen Tragschicht zudem im Nord- und Nordwesten geringe Stärken aufweist, wirken dem Auftrieb nur geringe Auflasten entgegen, wodurch

sich die Hebungen erklären lassen. Sie rufen eine Durchbiegung der Beckensohle im mittleren westlichen und östlichen Bereich hervor, die nach Süden abnehmen.

Die Verfüllung des vorhandenen Beckens ist so vorzunehmen, dass zukünftig ein Auftrieb ausgeschlossen werden kann. Dennoch sind Setzungen einzuplanen, die sich aufgrund der gering tragfähigen Gesteine sowie aufgrund der Kornumlagerungen in der Tragschicht zwischen den Becken und ggf. in der Verfüllung des neuen Beckens selbst einstellen können. Ggf. ist daher die vorgesehene Pflasterung im Bereich des vorhandenen Beckens im Lauf der Zeit nachzubessern.
