BV Freibad Dinslaken-Hiesfeld

- Ergebnisse einer orientierenden

Bodenuntersuchung -

Auftraggeber: Dinslakener Bäder GmbH
Projekt-Nr.: a 1386/18
erstellt am: 18. Juni 2018

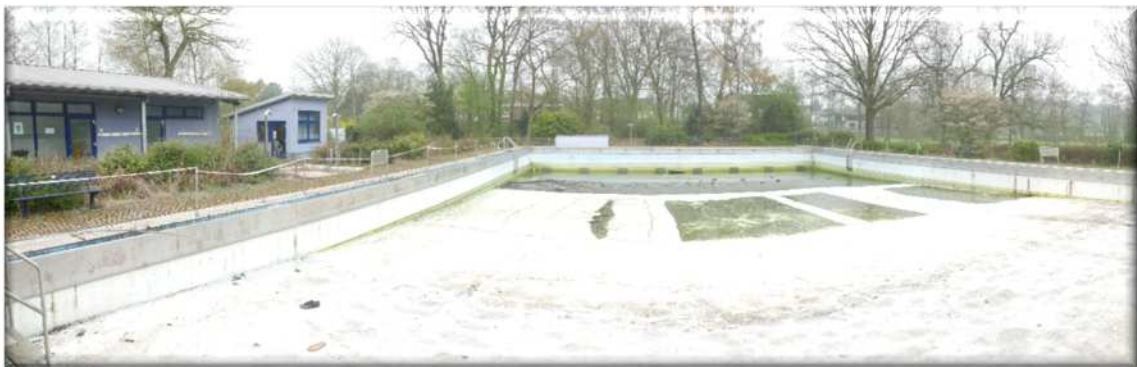
Abbildung 1: Blick auf das Schwimmbecken (April 2017)

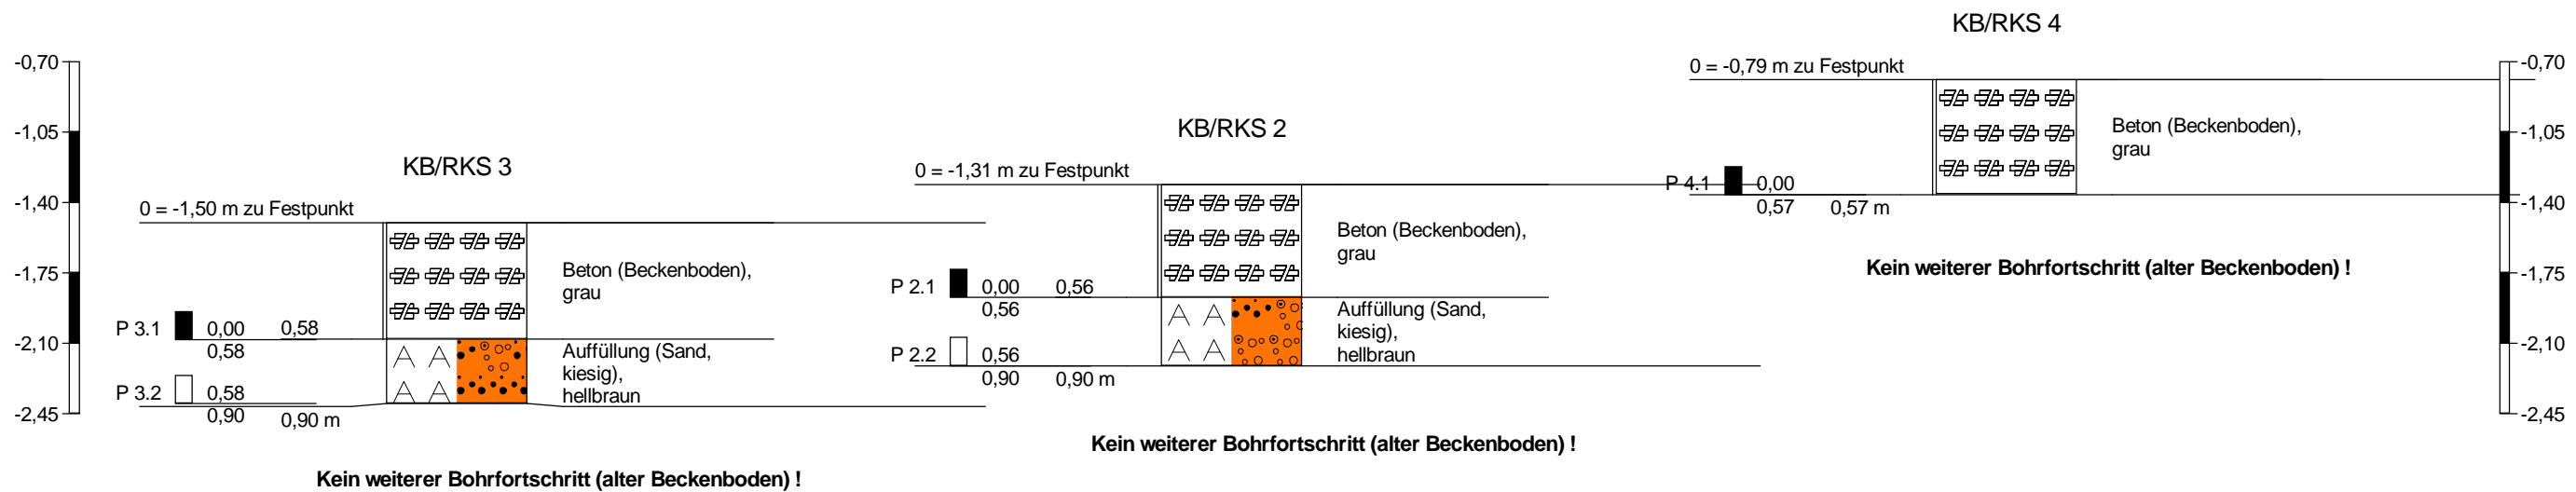
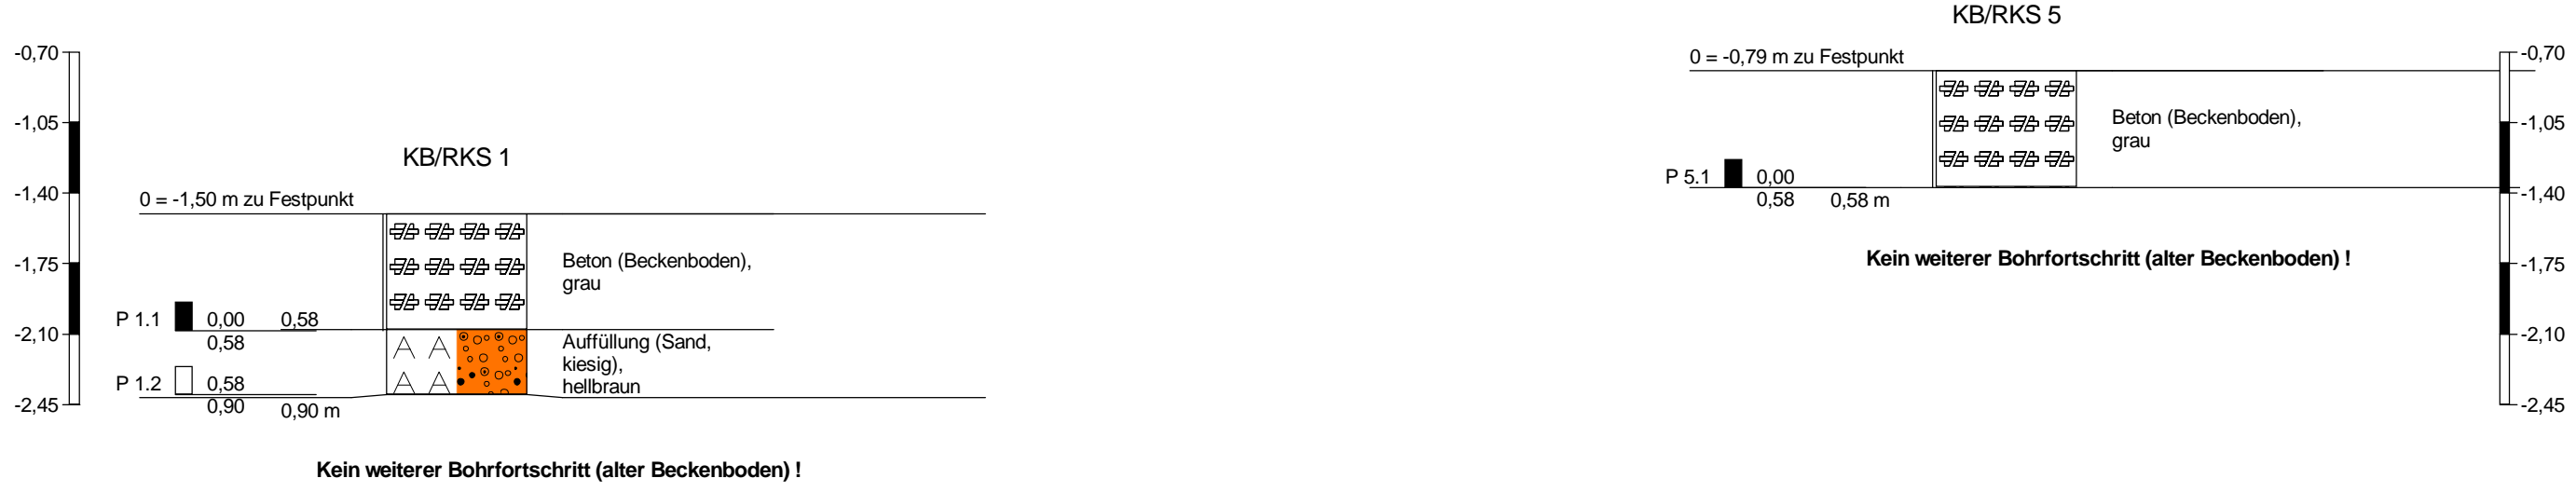
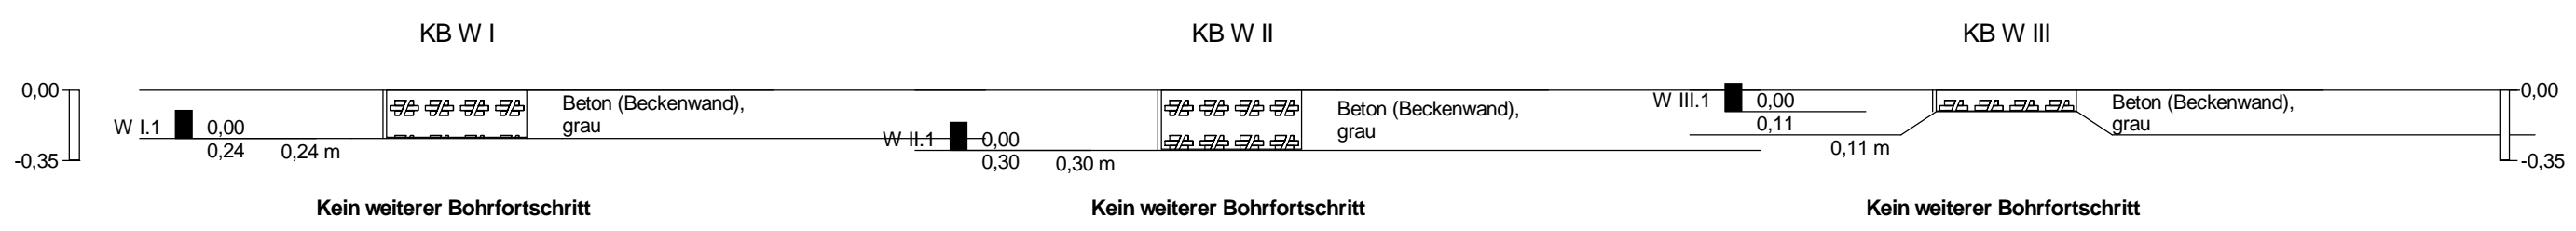
Geokom		Anlage 2	
Bohrprofile			
Maßnahme:	BV Freibad Hiesfeld, Dinslaken		
Auftraggeber:	Dinslakener Bäder GmbH		
Datum:	05.06.2018		
Höhenmaßstab: 1 : 35	bei DIN A3	Proj.-Nr.: a 1386/18

Den Kernbohrungen zufolge weist der Beckenboden eine einheitliche Schichtstärke zwischen 56 und 58 cm auf. Aufgrund ausbleibenden Bohrfortschritts konnten die Mächtigkeiten der Seitenwände nicht erfasst werden. Sie betragen aber vermutlich mehr als 30 cm (Bohrung KB W II). An den Seitenwänden und dem Beckenboden befand sich eine wenige Millimeter mächtige blaue Kunststoffbeschichtung.

Im Liegenden des Betonbodens wurde bei den Sondierungen RKS 1 - RKS 3 im zentralen bzw. Schwimmbereich des Beckens eine ausschließlich geogene Schicht aus hellbraunen, kiesigen Sanden erbohrt. Ihre Mächtigkeit beträgt etwa 0,3 m. Hierunter sowie auch bei den anderen Aufschlusspunkten RKS 4 und RKS 5 folgt offensichtlich der Betonboden des älteren Schwimmbekens, der mit der Rammkernsonde nicht durchteuft werden konnte.
