<b>Maßnahme:</b>	<b>Boden- und Baugrunduntersuchung BV Umbau und Sanierung Freibad Hiesfeld Am Freibad 9, 46539 Dinslaken (13 Seiten, 5 Anlagen)</b>
<b>Auftraggeber:</b>	Dinslakener Bäder GmbH Gerhard-Malina-Straße 1 46537 Dinslaken
<b>Planung:</b>	Krieger Architekten I Ingenieure GmbH
<b>Projektnummer:</b>	18 305
<b>Bericht:</b>	18 305 – 01
<b>Datum:</b>	10.01.2019
<b>Projektleiter:</b>	Diplom-Geologe H. von Seggern VBI
<b>Leitung Geotechnik:</b>	Diplom-Geologe C. Glomsda DGGT

## 1 Bauvorhaben und Aufgabenstellung

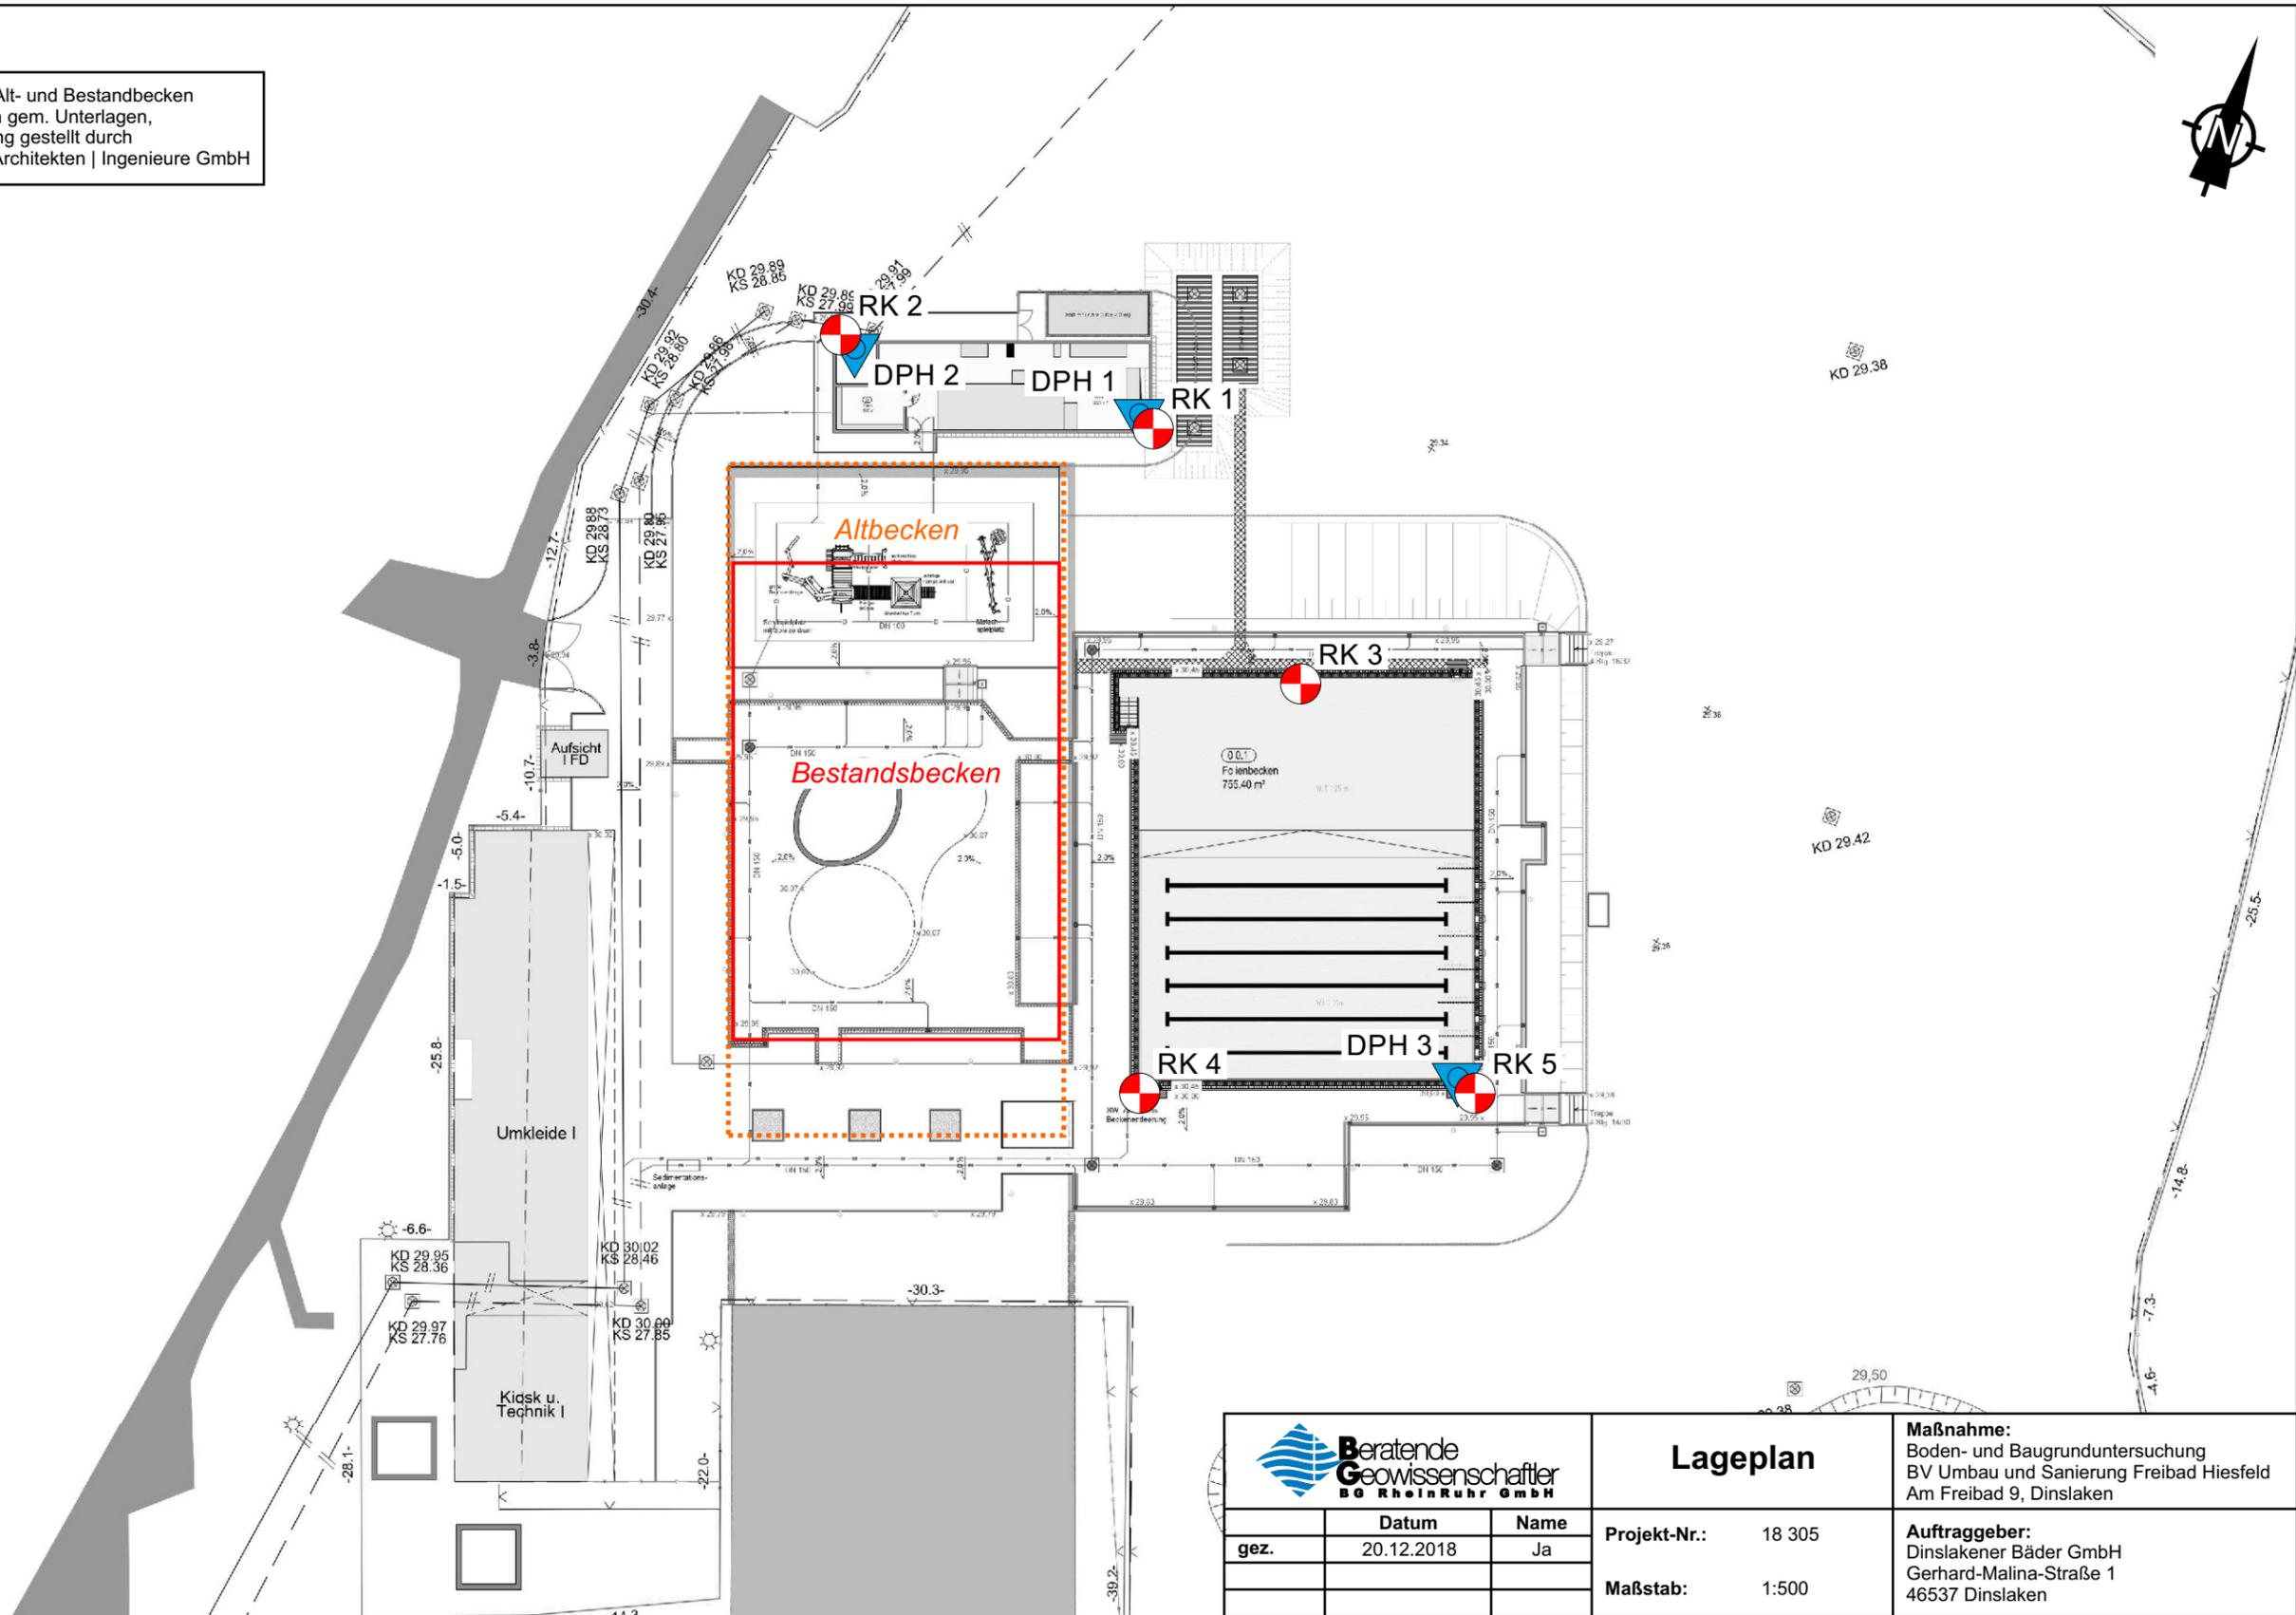
Lageplan	
Projekt-Nr.:	18 305
Maßstab:	1:500

Eintragung Alt- und Bestandsbecken  
nachrichtlich gem. Unterlagen,  
zur Verfügung gestellt durch  
KRIEGER Architekten | Ingenieure GmbH

**Plangrundlage:**  
Entwurfsplanung Außenanlagen vom  
14.12.2018; zur Verfügung gestellt durch  
AG (per E-Mail vom 17.12.2018)

- 1 Lageplan mit Eintragung der Untersuchungsstellen
- 2 Zusammenstellungen der Bohrprofile und Rammdiagramme
- 3 Schichtenverzeichnisse
- 4 Berechnung Auftriebssicherheit
- 5 Laborbericht der Laboratorien Dr. Döring GmbH - Analysenergebnisse

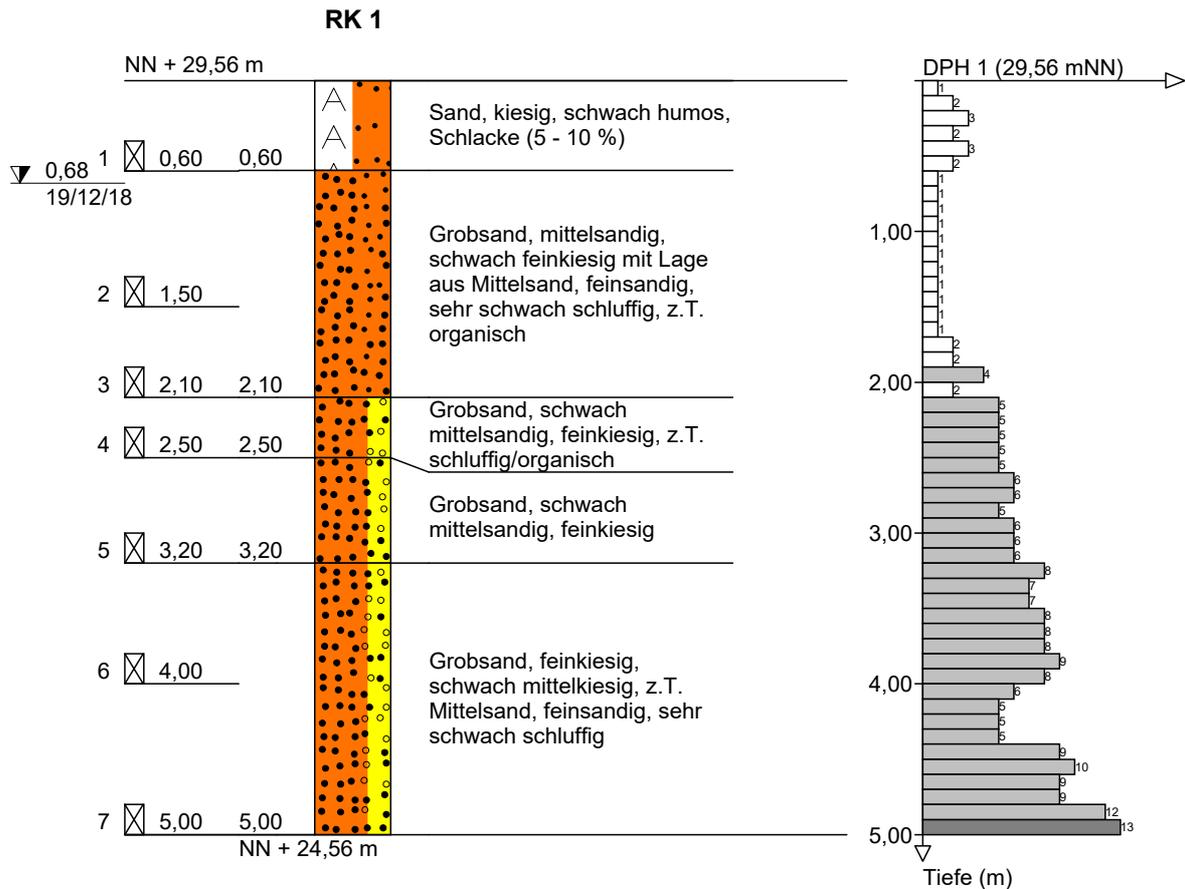
**Zeichnerische Darstellung von Bohrprofilen nach DIN 4023**

<b>Schichtenverzeichnis</b>				Anlage 3		
		für Bohrungen ohne durchgehende Gewinnung von gekernten Proben				Bericht: 18 305		
						Az.: 18 305		
Bauvorhaben: 18 305 - Umbau und Sanierung des Freibades Hiesfeld in Dinslaken / Baugrunduntersuchung								
Bohrung Nr RK 1 /Blatt 1						Datum: 19/12/18		
1	2				3	4	5	6
Bis ..... m unter Ansatz- punkt	a) Benennung der Bodenart und Beimengungen				Bemerkungen  Sonderprobe Wasserführung Bohrwerkzeuge Kernverlust Sonstiges	Entnommene Proben

f) Übliche Benennung	g) Geologische <sup>1)</sup> Benennung	h) <sup>1)</sup> Gruppe	i) Kalk- gehalt				
0,60	a) Sand, kiesig, schwach humos, Schlacke (5 - 10 %)				erdfeucht		1	0,60

b)							
	c) locker	d) leicht zu bohren	e) dunkelbraun					
	f) Oberboden	g) Auffüllung	h)	i)				
2,10	a) Grobsand, mittelsandig, schwach feinkiesig mit Lage aus Mittelsand, feinsandig, sehr schwach schluffig, z.T. organisch				feucht, ab 0,90 m nass		2 3	1,50 2,10

b)							
	c) mitteldicht	d) leicht --> mittelschwer zu	e) braun					
	f) Sand	g) Quartär	h)	i)				
2,50	a) Grobsand, schwach mittelsandig, feinkiesig, z.T. schluffig/organisch				nass		4	2,50

b)							
	c) mitteldicht	d) schwer zu bohren	e) grau					
	f) Kiessand	g) Quartär	h)	i)				
3,20	a) Grobsand, schwach mittelsandig, feinkiesig				nass		5	3,20

b)							
	c) mitteldicht	d) schwer zu bohren	e) grau					
	f) Kiessand	g) Quartär	h)	i)				
5,00	a) Grobsand, feinkiesig, schwach mittelkiesig, z.T. Mittelsand, feinsandig, sehr schwach schluffig				nass Wasserstand: 0,68 m		6 7	4,00 5,00

b)							
	c) mitteldicht - dicht	d) schwer zu bohren	e) grau					
	f) Kiessand	g) Quartär	h)	i)

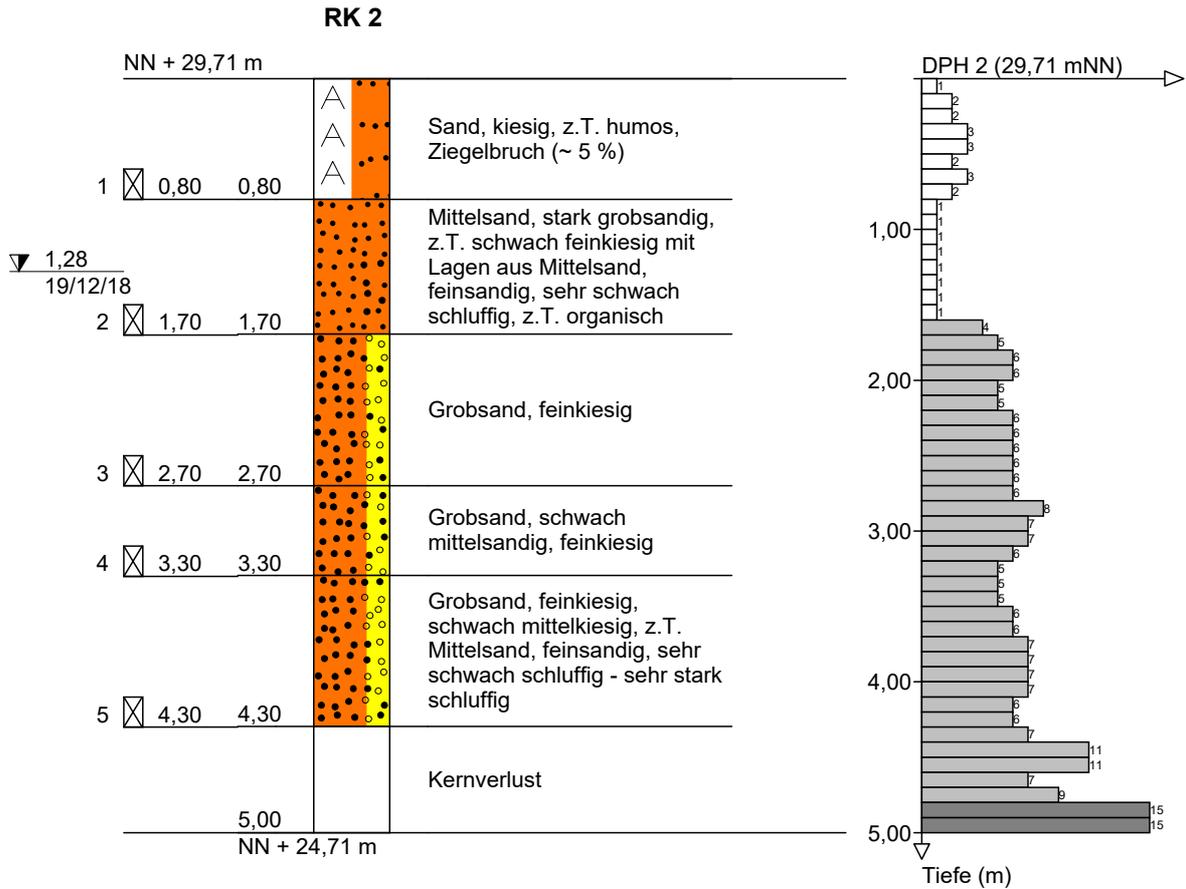
**Zeichnerische Darstellung von Bohrprofilen nach DIN 4023**

<b>Schichtenverzeichnis</b>				Anlage 3				
		für Bohrungen ohne durchgehende Gewinnung von gekernten Proben				Bericht: 18 305				
						Az.: 18 305				
Bauvorhaben: 18 305 - Umbau und Sanierung des Freibades Hiesfeld in Dinslaken / Baugrunduntersuchung										
Bohrung Nr RK 2 /Blatt 1						Datum: 19/12/18				
1	2				3	4	5	6		
Bis ..... m unter Ansatz- punkt	a) Benennung der Bodenart und Beimengungen				Bemerkungen  Sonderprobe Wasserführung Bohrwerkzeuge Kernverlust Sonstiges	Entnommene Proben

f) Übliche Benennung		g) Geologische <sup>1)</sup> Benennung						h) <sup>1)</sup> Gruppe	
0,80	a) Sand, kiesig, z.T. humos, Ziegelbruch (~ 5 %)				erdfeucht		1	0,80

b)									
	c) locker		d) leicht zu bohren						e) dunkelbraun	
	f) Kiessand / Oberbodenmaterial		g) Auffüllung						h)      i)	
1,70	a) Mittelsand, stark grobsandig, z.T. schwach feinkiesig mit Lagen aus Mittelsand, feinsandig, sehr schwach schluffig, z.T. organisch				feucht, ab 1,10 m nass		2	1,70

b)									
	c) mitteldicht		d) leicht --> mittelschwer zu						e) braun	
	f) Sand		g) Quartär						h)      i)	
2,70	a) Grobsand, feinkiesig				nass		3	2,70

b)									
	c) mitteldicht		d) schwer zu bohren						e) grau - braun	
	f) Kiessand		g) Quartär						h)      i)	
3,30	a) Grobsand, schwach mittelsandig, feinkiesig				nass		4	3,30

b)									
	c) mitteldicht		d) schwer zu bohren						e) grau	
	f) Kiessand		g) Quartär						h)      i)	
4,30	a) Grobsand, feinkiesig, schwach mittelkiesig, z.T. Mittelsand, feinsandig, sehr schwach schluffig - sehr stark schluffig				nass Wasserstand: 1,28 m		5	4,30

b)									
	c) mitteldicht - dicht		d) schwer zu bohren						e) grau	
	f) Kiessand		g) Quartär						h)      i)

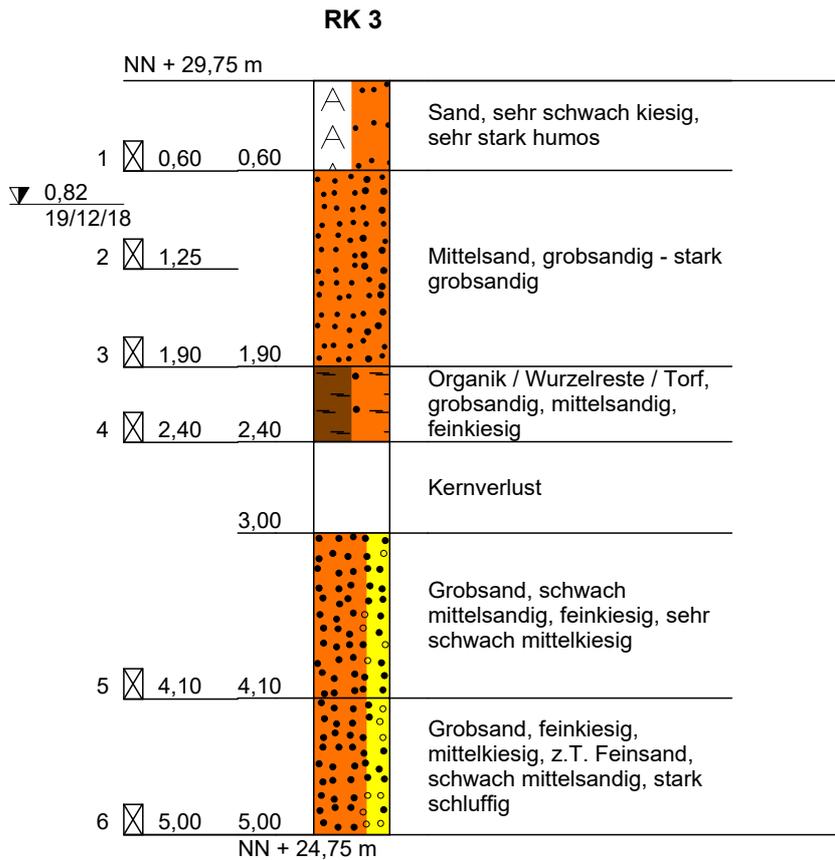
**Zeichnerische Darstellung von Bohrprofilen nach DIN 4023**

<b>Schichtenverzeichnis</b>				Anlage 3		
		für Bohrungen ohne durchgehende Gewinnung von gekernten Proben				Bericht: 18 305		
						Az.: 18 305		
Bauvorhaben: 18 305 - Umbau und Sanierung des Freibades Hiesfeld in Dinslaken / Baugrunduntersuchung								
Bohrung Nr RK 3 /Blatt 1						Datum: 19/12/18		
1	2				3	4	5	6
Bis ... m unter Ansatz- punkt	a) Benennung der Bodenart und Beimengungen				Bemerkungen  Sonderprobe Wasserführung Bohrwerkzeuge Kernverlust Sonstiges	Entnommene Proben

f) Übliche Benennung	g) Geologische <sup>1)</sup> Benennung	h) <sup>1)</sup> Gruppe	i) Kalk- gehalt				
0,60	a) Sand, sehr schwach kiesig, sehr stark humos				erdfeucht		1	0,60

b)							
	c) locker	d) leicht zu bohren	e) dunkelbraun					
	f) Oberboden	g) Auffüllung	h)	i)				
1,90	a) Mittelsand, grobsandig - stark grobsandig				feucht, ab 0,90 m nass		2 3	1,25 1,90

b)							
	c) mitteldicht	d) leicht --> mittelschwer zu	e) hellbraun					
	f) Sand	g) Quartär	h)	i)				
2,40	a) Organik / Wurzelreste / Torf, grobsandig, mittelsandig, feinkiesig				nass		4	2,40

b)							
	c) mitteldicht	d) mittelschwer zu bohren	e) grau					
	f) Organik / Kiessand	g) Quartär	h)	i)				
3,00	a) Kernverlust							
	b)							
	c)	d) mittelschwer zu bohren	e)

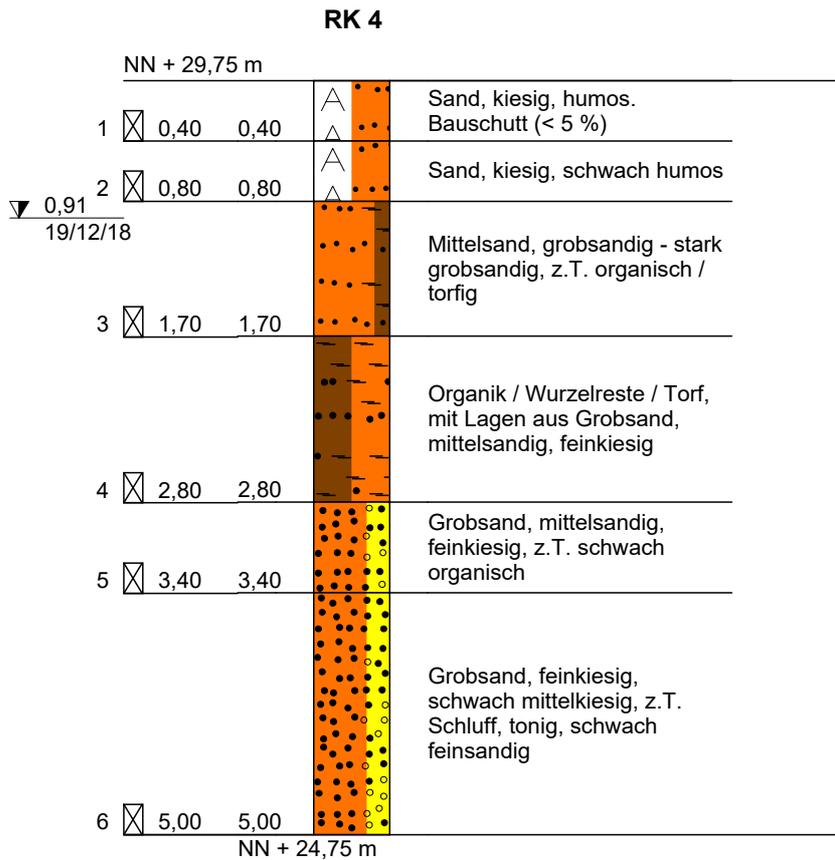
### Zeichnerische Darstellung von Bohrprofilen nach DIN 4023

<b>Schichtenverzeichnis</b>				Anlage 3		
		für Bohrungen ohne durchgehende Gewinnung von gekernten Proben				Bericht: 18 305		
						Az.: 18 305		
Bauvorhaben: 18 305 - Umbau und Sanierung des Freibades Hiesfeld in Dinslaken / Baugrunduntersuchung								
Bohrung Nr RK 4 /Blatt 1						Datum: 19/12/18		
1	2				3	4	5	6
Bis ..... m unter Ansatz- punkt	a) Benennung der Bodenart und Beimengungen				Bemerkungen  Sonderprobe Wasserführung Bohrwerkzeuge Kernverlust Sonstiges	Entnommene Proben

f) Übliche Benennung	g) Geologische <sup>1)</sup> Benennung	h) <sup>1)</sup> Gruppe	i) Kalk- gehalt				
0,40	a) Sand, kiesig, humos. Bauschutt (< 5 %)				erdfeucht		1	0,40

b)							
	c) locker	d) leicht zu bohren	e) dunkelbraun					
	f) Oberboden	g) Auffüllung	h)	i)				
0,80	a) Sand, kiesig, schwach humos				erdfeucht		2	0,80

b)							
	c) locker	d) leicht zu bohren	e) hellbraun - braun					
	f) Kiessand, humos	g) Auffüllung	h)	i)				
1,70	a) Mittelsand, grobsandig - stark grobsandig, z.T. organisch / torfig				feucht, ab 0,95 m nass		3	1,70

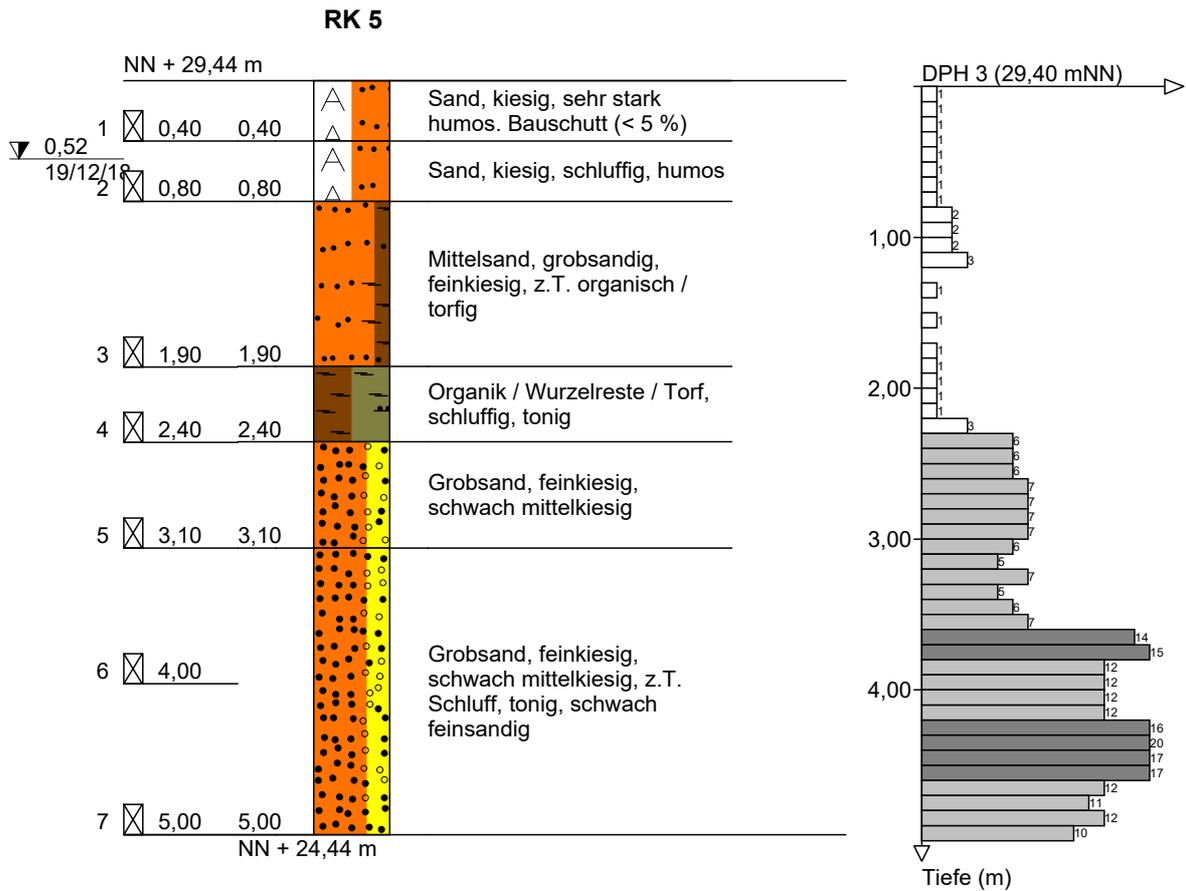
**Zeichnerische Darstellung von Bohrprofilen nach DIN 4023**

<b>Schichtenverzeichnis</b>				Anlage 3		
		für Bohrungen ohne durchgehende Gewinnung von gekernten Proben				Bericht: 18 305		
						Az.: 18 305		
Bauvorhaben: 18 305 - Umbau und Sanierung des Freibades Hiesfeld in Dinslaken / Baugrunduntersuchung								
Bohrung Nr RK 5 /Blatt 1						Datum: 19/12/18		
1	2				3	4	5	6
Bis ... m unter Ansatz- punkt	a) Benennung der Bodenart und Beimengungen				Bemerkungen  Sonderprobe Wasserführung Bohrwerkzeuge Kernverlust Sonstiges	Entnommene Proben

f) Übliche Benennung	g) Geologische <sup>1)</sup> Benennung	h) <sup>1)</sup> Gruppe	i) Kalk- gehalt				
0,40	a) Sand, kiesig, sehr stark humos. Bauschutt (< 5 %)				erdfeucht		1	0,40

b)							
	c) locker	d) leicht zu bohren	e) dunkelgraubraun					
	f) Oberboden	g) Auffüllung	h)	i)				
0,80	a) Sand, kiesig, schluffig, humos				erdfeucht		2	0,80

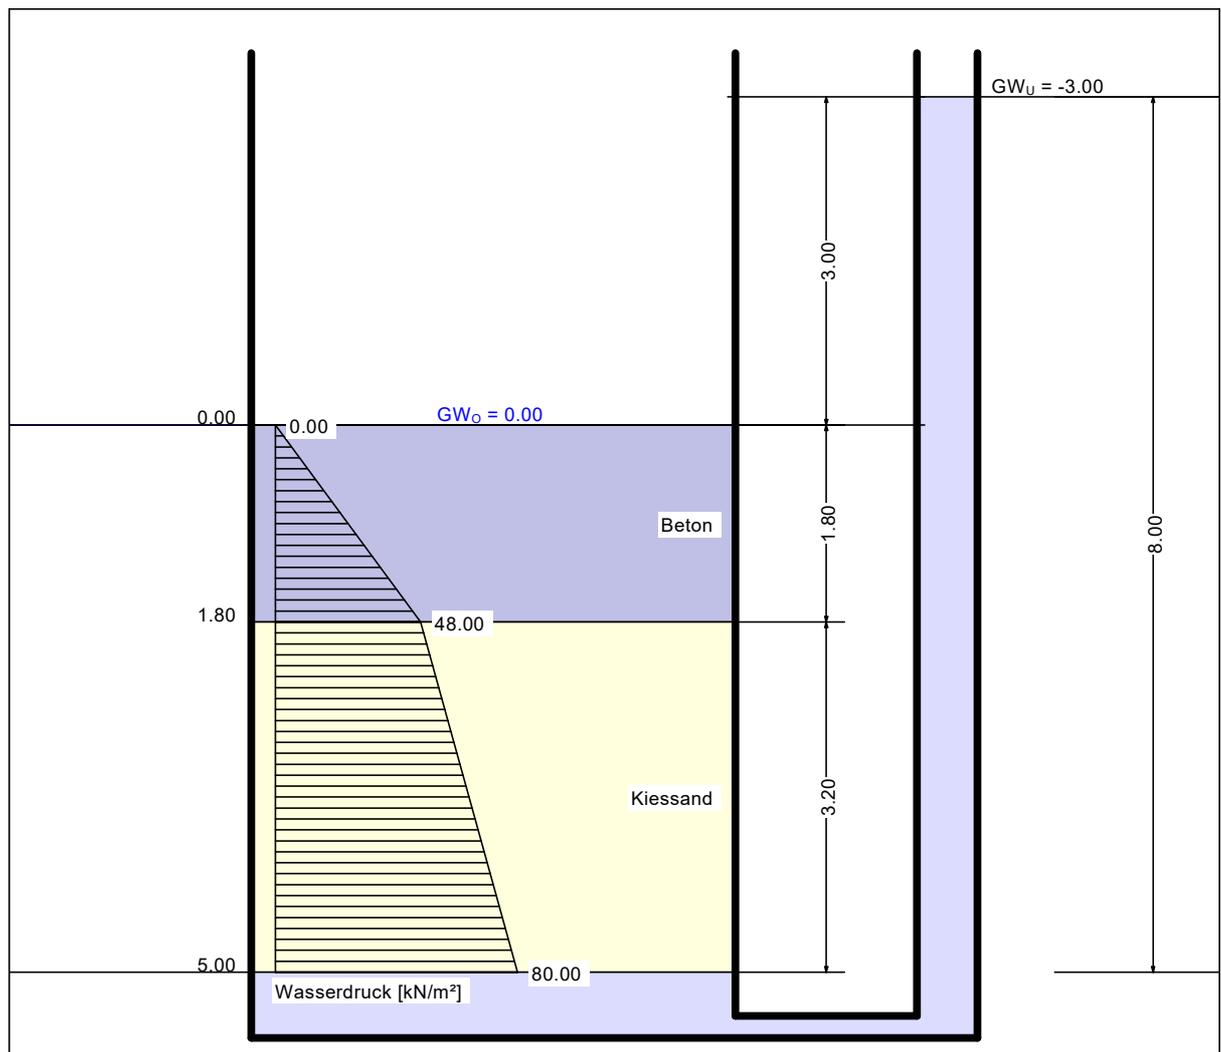
20.00	11.00	$5.0 \cdot 10^{-4}$	Kiessand

**Auftriebssicherheit**

**Ausnutzungsgrad  $\mu = 1.228$   
bei = 1.800 m**

**Hydraulische Grundbruchsicherheit**

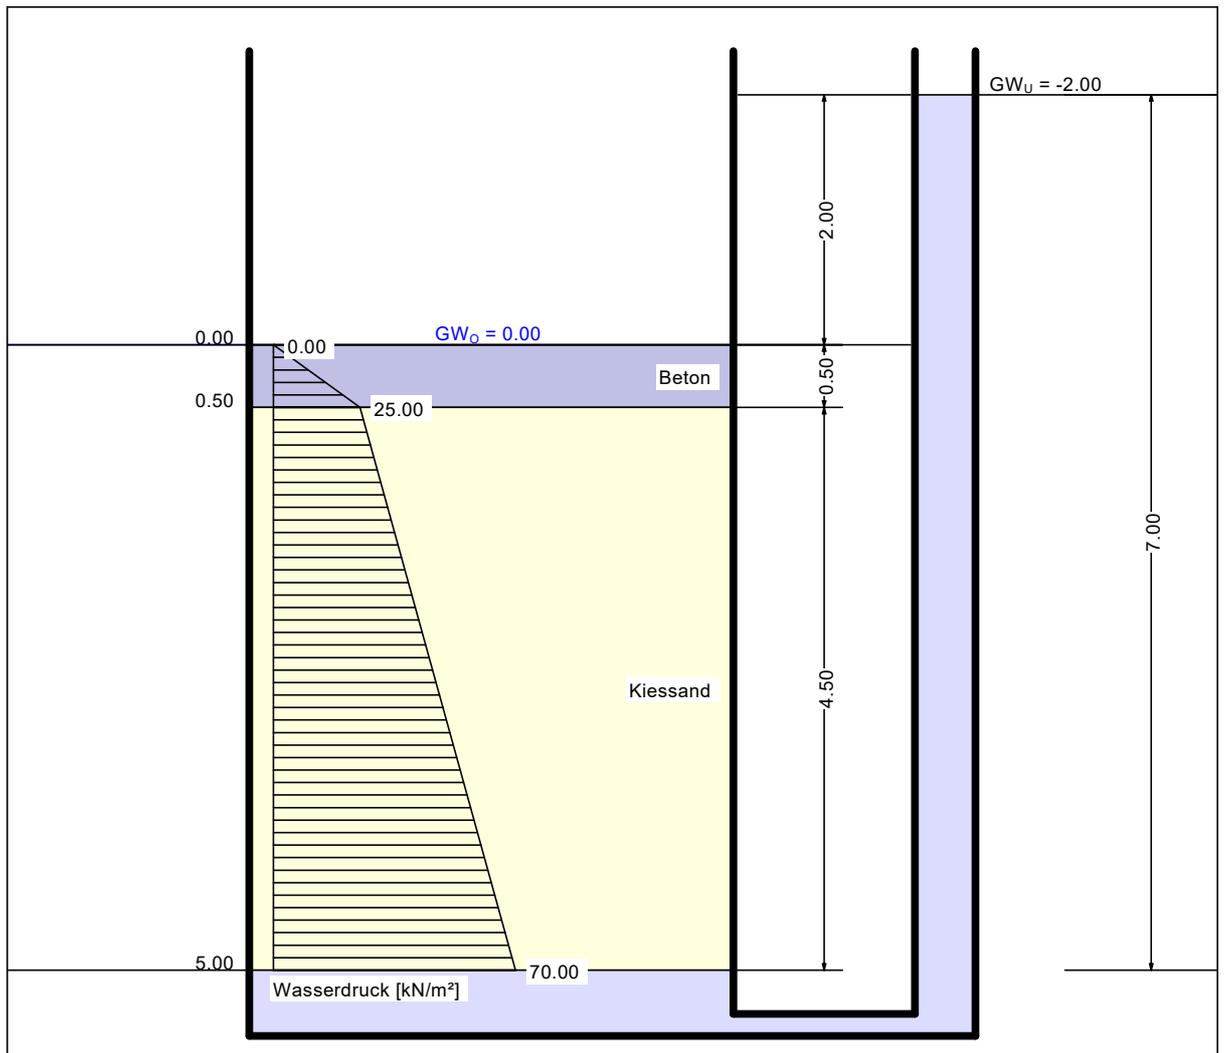
20.00	11.00	$5.0 \cdot 10^{-4}$	Kiessand

**Auftriebssicherheit**  
**Ausnutzungsgrad  $\mu = 2.303$**   
**bei = 0.500 m**  
 Gewicht = 12.000 kN/m<sup>2</sup>  
 $\gamma_{G,stb} = \gamma$  (Gewicht) = 0.950  
 PW-Druck = 25.000 kN/m<sup>2</sup>  
 $\gamma_{G,dst} = \gamma$  (PW-Druck) = 1.050  
 $\mu = 1.050 \cdot 25.000 / (0.950 \cdot 12.000)$

**Hydraulische Grundbruchsicherheit**  
**Ausnutzungsgrad  $\mu = 4.060$**   
**bei = 0.500 m**  
 Gewicht = 7.000 kN/m<sup>2</sup>  
 $\gamma_{G,stb} = \gamma$  (Gewicht) = 0.950  
 Strömungskraft = 20.000 kN/m<sup>2</sup>  
 $\gamma_H = \gamma$  (Strömungskraft) = 1.350  
 $\mu = 1.350 \cdot 20.000 / (0.950 \cdot 7.000)$

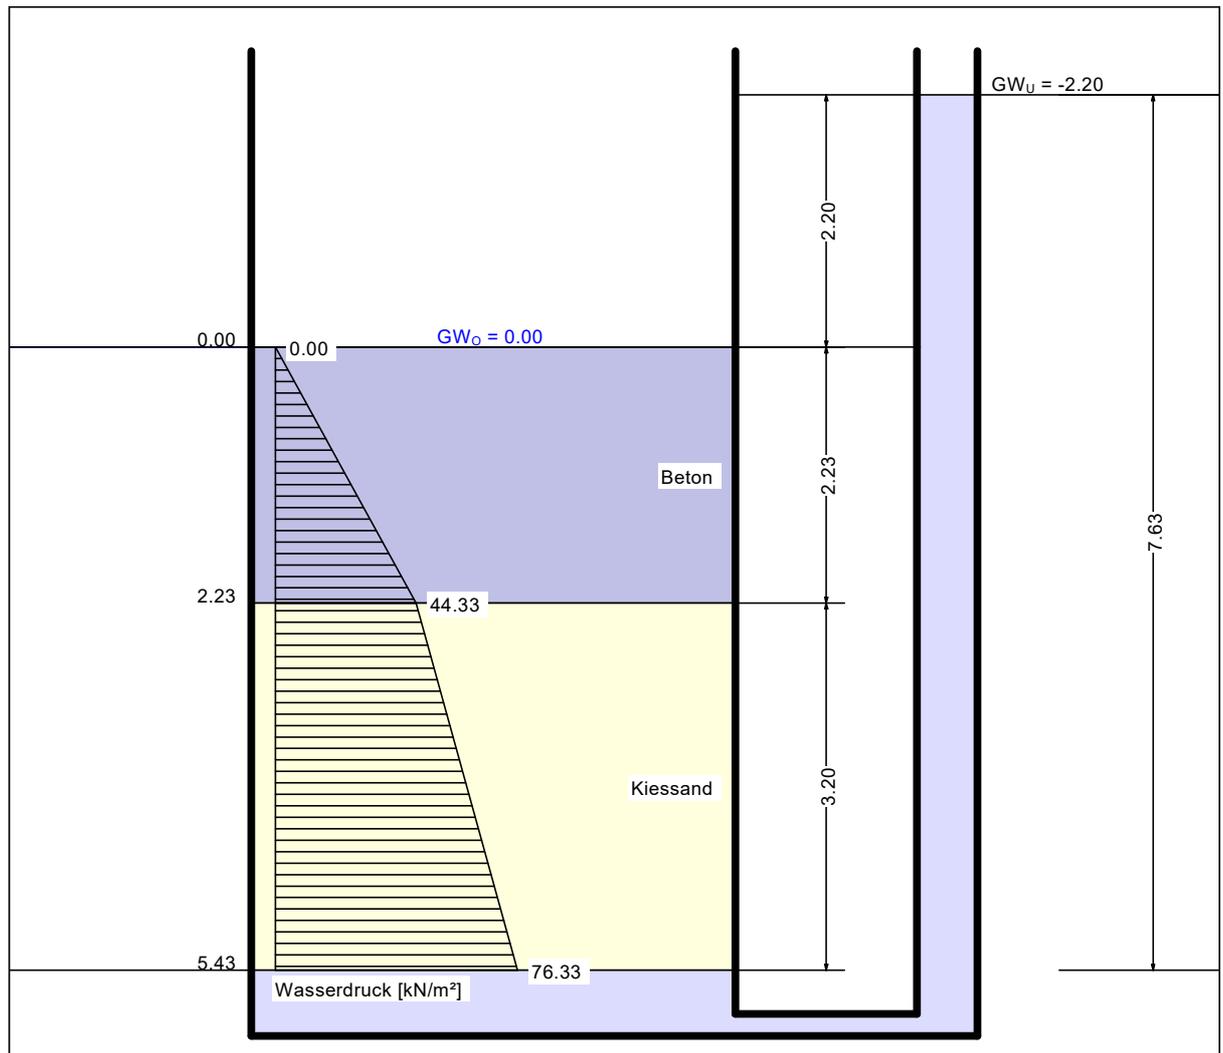
20.00	11.00	$5.0 \cdot 10^{-4}$	Kiessand

Auftriebssicherheit

Ausnutzungsgrad  $\mu = 0.914$

Hydraulische Grundbruchsicherheit
